# Sanierung nach Brandschäden - Erfolge und Mißerfolge

Nahezu drei Jahrzehnte lang beschäftigt man sich im Allianz Zentrum für Technik (AZT) schon mit der Sanierung von Maschinen, Einrichtungen und Vorräten sowie von elektrischen und elektronischen Anlagen. Dabei konnten umfangreiche und belastbare Praxiserfahrungen gesammelt werden. Im Folgenden wird anhand ausgewählter Beispiele über erfolgreiche, aber auch über weniger erfolgreiche Sanierungen berichtet.

Dipl.-Ing. Hartmut Grupp  
Allianz Zentrum für Technik GmbH  
D-85729 Ismaning  
Quelle: Allianz Report 5/2001

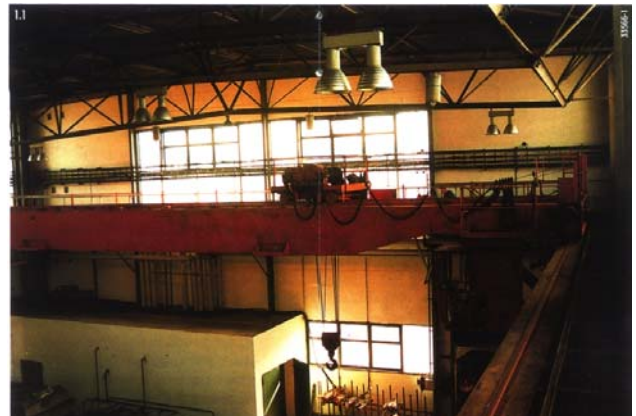
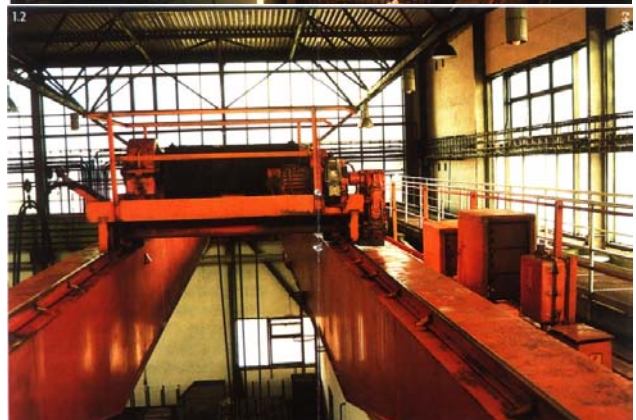
Bild 1 Einblicke in eine brandgasbeaufschlagte Halle nach einem Brand in einer Strahlkabine

In einer großen Gießerei war eine mit Chlorkautschuk ausgekleidete Strahlkabine ausgebrannt. Chlorwasserstoffhaltige Brandgase hatten die gesamte Halle beaufschlagt, sodass sich deren umfangreiche Sanierung als unumgänglich erwies. Wohl aus wirtschaftlichen Gründen wurden diese Arbeiten dem billigsten Anbieter übertragen; sie sollten mit Nachuntersuchungen begleitet und kontrolliert werden. Einen Eindruck von der zu reinigenden Räumlichkeit vermittelt *Bild 1*, während *Bild 2* einige der bereits »gereinigten« Flächen nach der zweiten Reinigung (!) zeigt; zugehörige Analysenwerte sind aus *Tafel 2* ersichtlich.

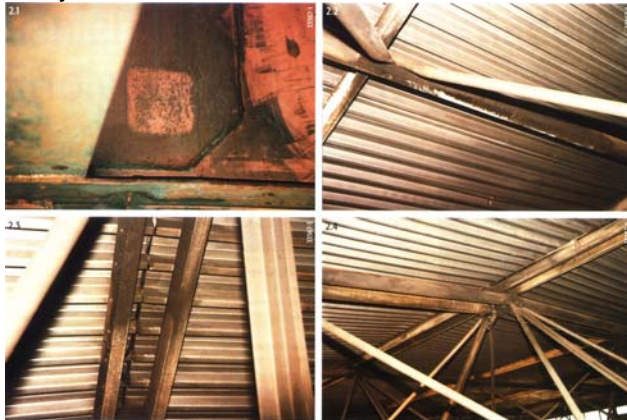
Bild 2 Einige bereits »gereinigten« Flächen nach der zweiten Reinigung (vgl. Tafel 2)

Wie Chloridbestimmungen nach der ersten und auch nach der zweiten Reinigung belegen, kann von einem Reinigungserfolg keinesfalls die Rede sein;

erst nach der dritten Reinigung sind Chloridgehalte bis auf einige Ausnahmen - dort wurde unter der Aufsicht des Auftraggebers erneut gereinigt - auf akzeptable Werte zurückgegangen. Um zu klären, ob nach ordnungsgemäßer Reinigung möglicherweise noch Korrosionsfolgeschäden an Trapezblechdächern zu erwarten seien, wurden Deckenprofile versuchsweise ausgelagert. Klimawechselversuche während 28 Tagen ergaben *keine weiteren Schäden*, weshalb bei Chloridbeaufschlagungen von < 10 µg/cm<sup>2</sup> keine weitere Korrosion an diesen Teilen zu erwarten ist.

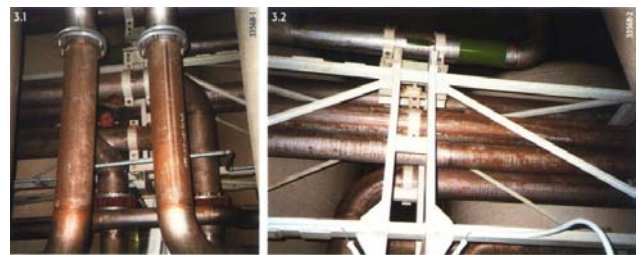
Bild 3 Beispiele deutlicher Korrosion an Rohren aus nichtrostendem Stahl einige Tage nach Beaufschlagung

Ein deutscher Hersteller lieferte eine Anlage zur Bereitstellung von Deionat nach Tschechien. Bei der Erstregeneration der Ionenaustauscher traten größere Mengen 6%iger Salzsäure aus und führten zur Beaufschlagung nahezu der gesamten Anlage. *Bild 3 und 4* ermitteln einen Eindruck vom Zustand der Anlage einige Tage nach der Beaufschlagung, und zwar Rohre aus nichtrostendem Stahl (*Bild 3*) sowie einige Teile der technischen Einrichtung (*Bild 4*); in beiden Fällen ist *deutliche Korrosion* feststellbar. Betroffen waren die gesamte Betriebs-halle, das Salzsäure- und das Natronlaugelager sowie weitere Lagerräume und der Pumpenraum. In intensiven Gesprächen gelang es, den künftigen Betreiber - die Anlage war zu diesem Zeitpunkt noch nicht abgenommen - zu überzeugen, dass die Anlage aus technischer Sicht *gereinigt* werden könne und nach erfolgter Reinigung einschließlich Kontrollmessungen als *neuwertig* anzusehen ist. Da der Anlagenlieferant bereit war, bereits abgegebene Gewährleistungen auch nach besagter Reinigung aufrechtzuerhalten, wurde die gesamte Anlage im Handwischverfahren mit einem alkalischen Reiniger gereinigt; die Edelstahlrohre wurden mit einer Beizpaste behandelt und anschließend passiviert. Bei der Feststellung des Schadenausmaßes wurden ursprünglich Chloridbeaufschlagungen bis zu 400  $\mu\text{g}/\text{cm}^2$  gemessen; etwa 30 Tage nach dem Schadenereignis ergab eine Zwischenkontrolle Werte um 2  $\mu\text{g}/\text{cm}^2$  und die endgültige Abnahmemessung nach weiteren etwa 30 Tagen durchweg Werte von  $< 2 \mu\text{g}/\text{cm}^2$ , sodass die *Reinigung als erfolgreich* bezeichnet werden darf.

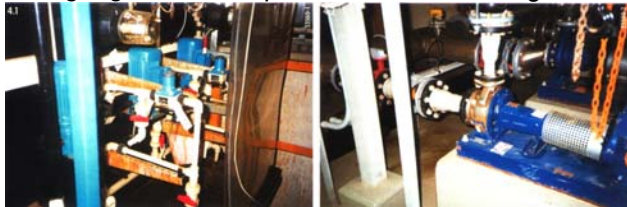
Bild 4 Beispiele deutlicher Korrosion an Teilen der technischen Einrichtung einige Tage nach Beaufschlagung

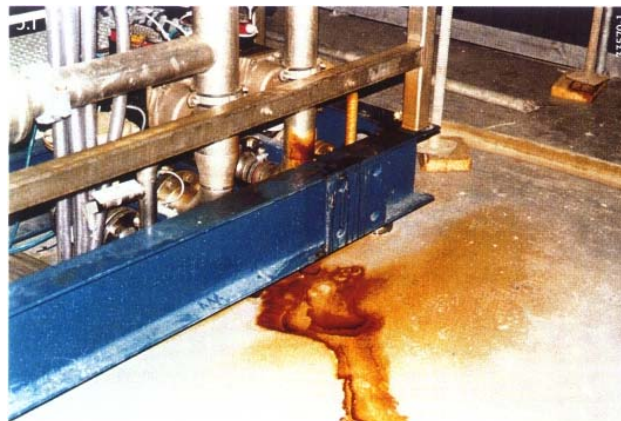
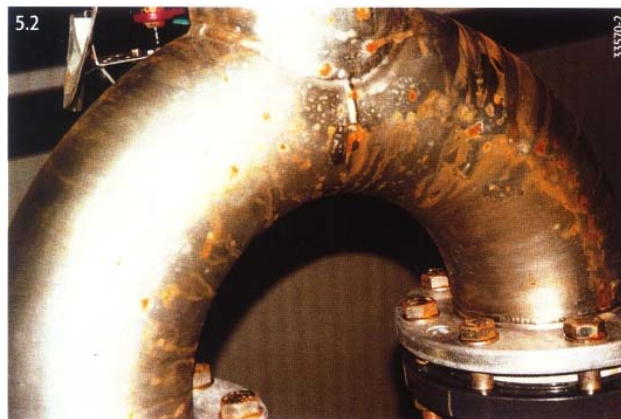
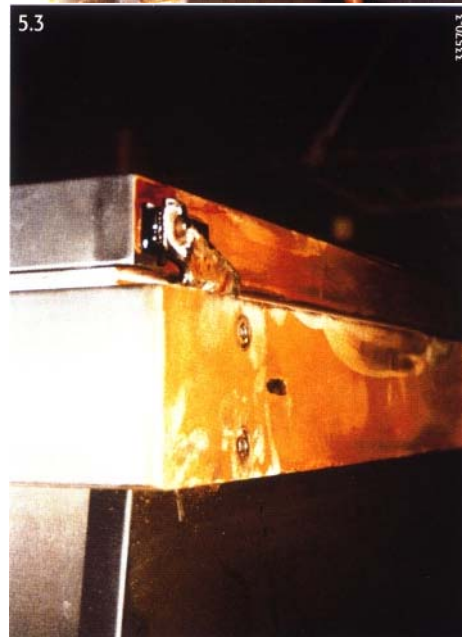
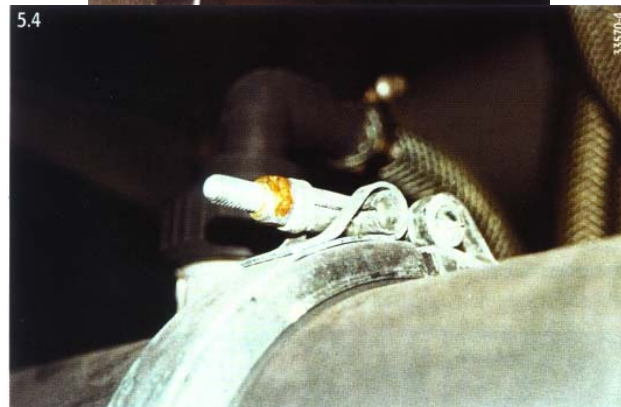
Bild 5 Einige Eindrücke von einer Sickerwasserreinigungsanlage nach Kontaminationen mit konzentrierter Salzsäure

Ein paar Eindrücke von der Anlage nach erfolgter Kontamination mit konzentrierter Salzsäure vermittelt *Bild 5*. Ursache des Salzsäureaustritts war die unsachgemäße Remontage einer Schlauchverbindung, die sich vermutlich infolge Vibration gelöst hat. Da die Dosierpumpe weiterlief, wurden rund 500 L Salzsäure in den Raum gefördert. Nachdem der Inbetriebnahmetermin aus kommunalpolitischen Gründen beibehalten werden musste, fand zunächst nur eine »kosmetische« Instandsetzung statt, ehe die konsequente Sanierung erfolgen konnte. Die vom Betreiber durchgeführte *Erstmaßnahme* - Abspritzen

sämtlicher Anlagenteile mit Wasser - hat zweifellos *erheblich zur Schadenminderung beigetragen*.

Die anschließende konsequente Sanierung aller Einzelkomponenten sowie optische und chemische Nachkontrollen verliefen *zufriedenstellend*. Ebenfalls ergaben Schichtdickenmessungen an verzinkten Bauteilen, wie Gitterroste und Geländer, sowie an Anstrichen von Decken und Behältern *keinerlei Beeinträchtigungen* der Zinkschicht bzw. der Lackierung durch ausgetretene Salzsäure.
